Câmara Municipal de Chopinzinho

Indicação nº 201/2021

RELATÓRIO DE IMAGENS INDICAÇÃO 201/2021

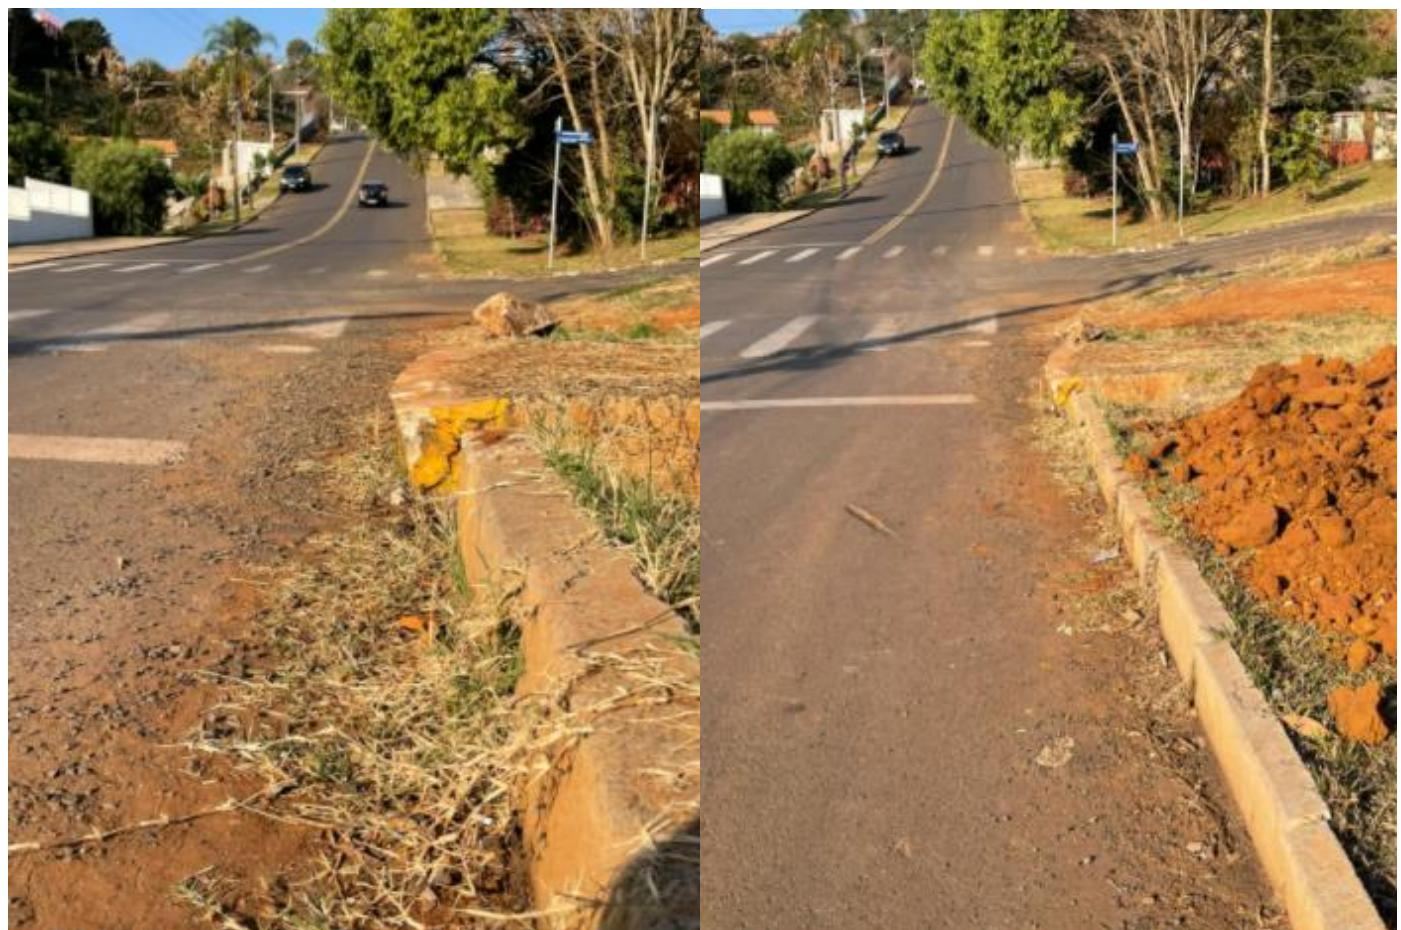
Foi feito no local uma concretagem com um meio-fio que avança para dentro da via, o que já ocasionou danos em veículos que transitam por ali; além da obra ter “trancado” a boca de lobo, a qual ficou inutilizável para conter o escoamento da água que corre na via, além de ter invadido o terreno particular a sua instalação.

1. A proteção concretada e meio fio avançam para dentro da via, a qual já é estreita. Segundo relatos dos moradores em várias oportunidades foram vistos veículos que enroscaram o pneu ao passar, do modo em que se encontra a obra, pode causar além de danos no veículo como rasgar/estourar o pneu, um acidente envolvendo os transeuntes. No local foi constatado que de fato há marcas de pneu no meio fio:

Os vereadores signatários da presente, nos termos regimentais, solicitam o envio de expediente ao Chefe do Poder Executivo para que gestione junto a Secretaria competente para encontrar uma solução viável para realizar os reparos e adequações na via e no passeio dos pedestres da Rua Coronel San Tiago Dantas, esquina com a Rua Diogo Antônio Feijó.

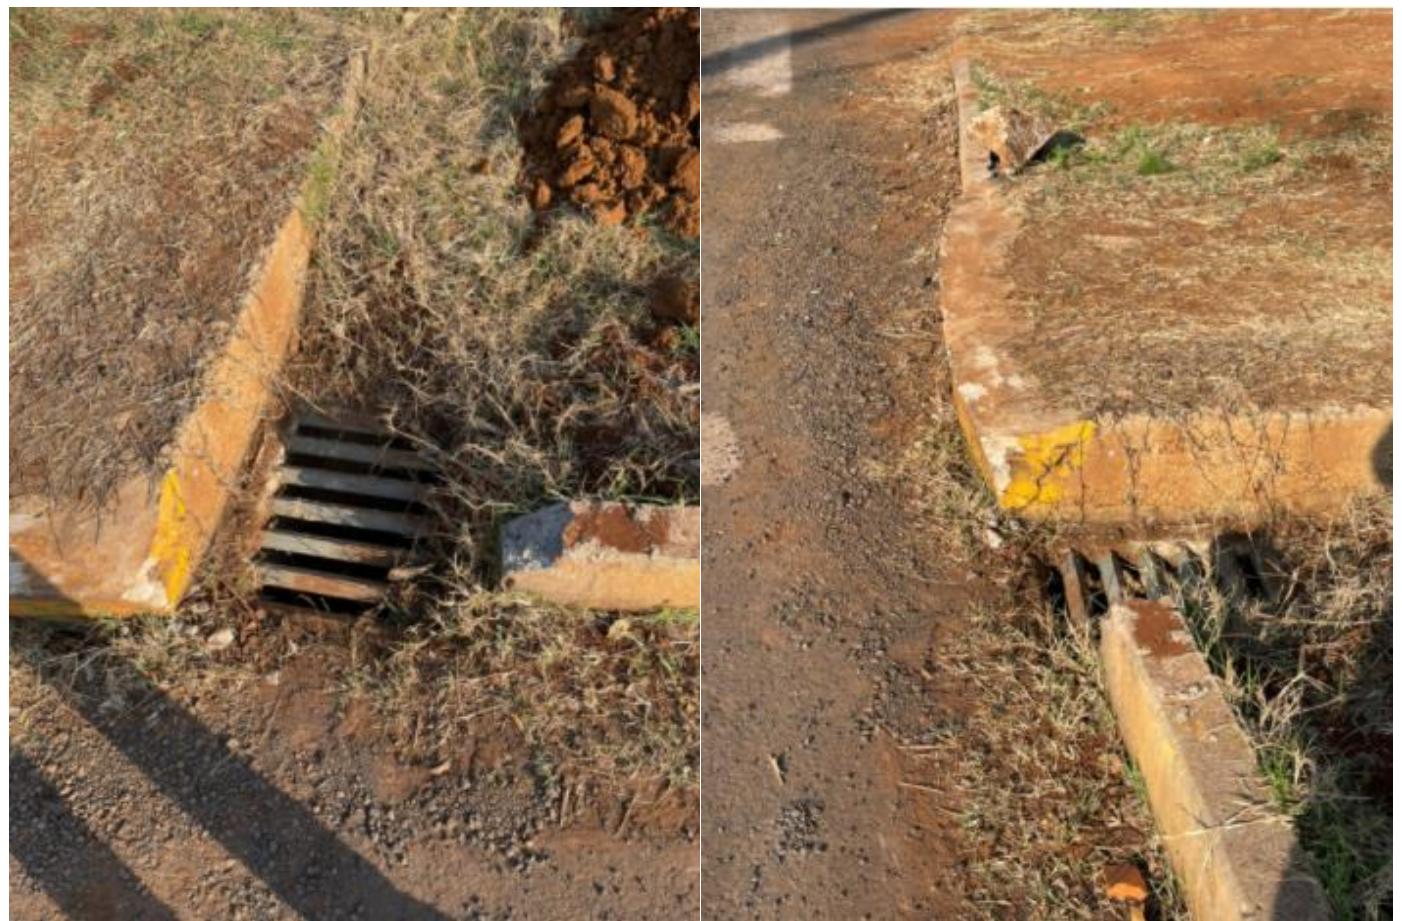
2. Com a finalização da obra como foi realizada, a boca de lobo/ bueiro ficou para dentro da propriedade particular do imóvel de esquina, escondida e trancada entre o concreto, de modo que além de ter invadido o imóvel de um particular, também ficou inutilizável para conter o escoamento da água na via:

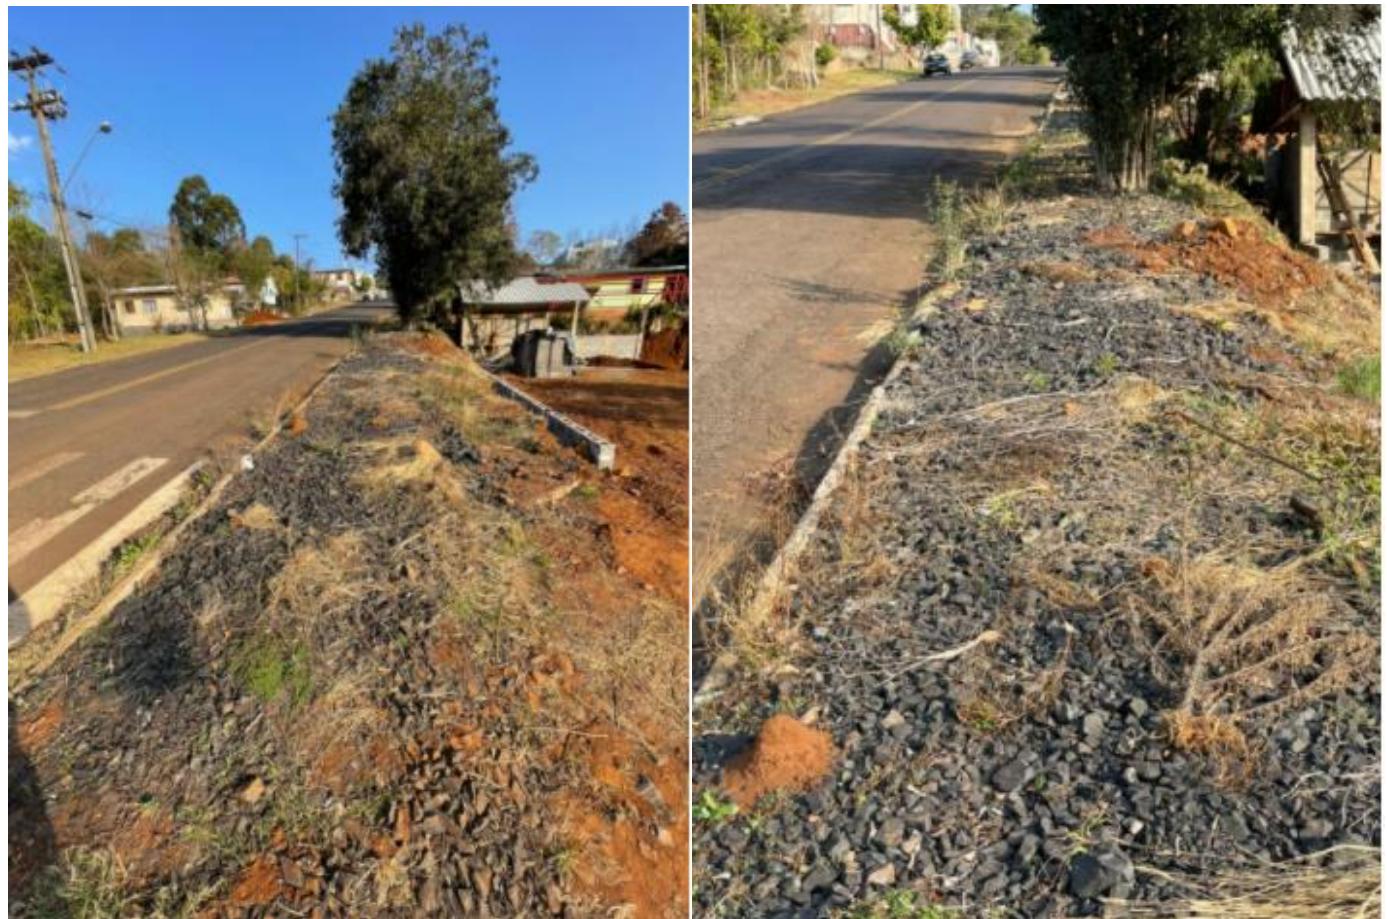
Além disso, o passeio dos transeuntes também ficou inutilizado após ser jogado uma camada de pedras soltas, juntamente com pequenos entulhos, pondo em risco o pedestre que caminha no passeio.

3. Relataram os moradores do local que na tentativa de conter eventuais vazamentos de água nas tubulações instaladas, foi jogado uma camada de pedras britas por cima do passeio dos pedestres. Ocorre, porém, que o passeio também ficou inutilizável, tornando-se inclusive um fator de risco caminhar por cima das pedras soltas e entulhos que ficaram:

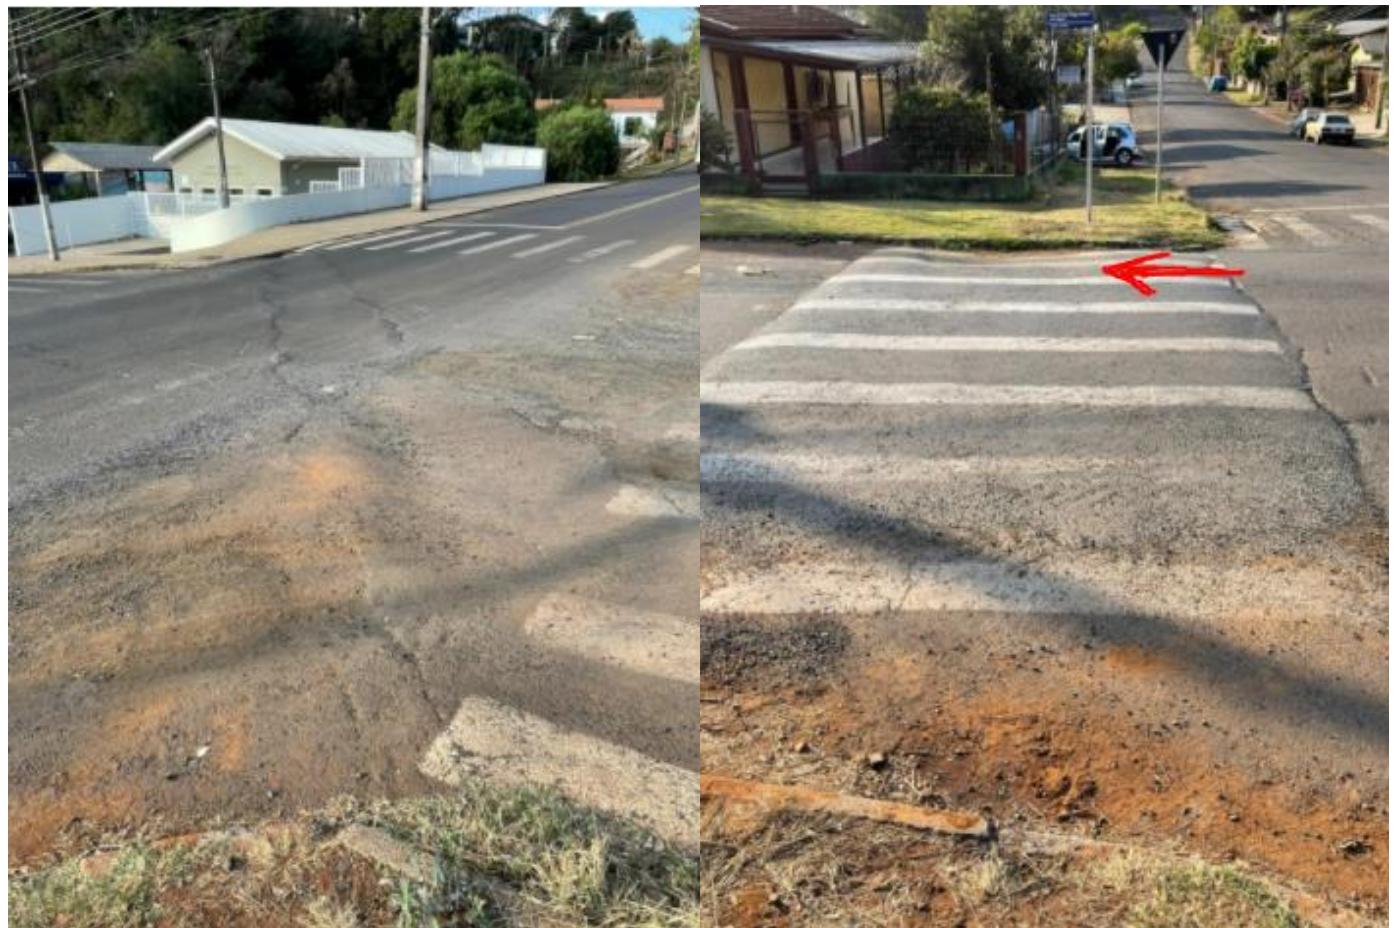
Por fim, a camada asfáltica tem cedido após a instalação dos tubos, criando valetas no solo. Inclusive no quebra-molas. Ocorre, que com isso os veículos que descem pela rua, principalmente os mais pesados como caminhões e ônibus, solavancam e fazem o chão vibrar, isso tudo tem resultado em danos nas residências das proximidades, como calçadas trincando e rachaduras nas paredes.

4. Após as obras realizadas a camada asfáltica da via tem cedido cada vez mais, criando valetas tanto na via quanto no quebra-molas. Ocorre, porém, que os carros descem desgovernados e correm o risco de perder a direção quando caem nas valetas, relatam os moradores que seria mais prudente o quebra-molas ser ao final da descida e não após ela:

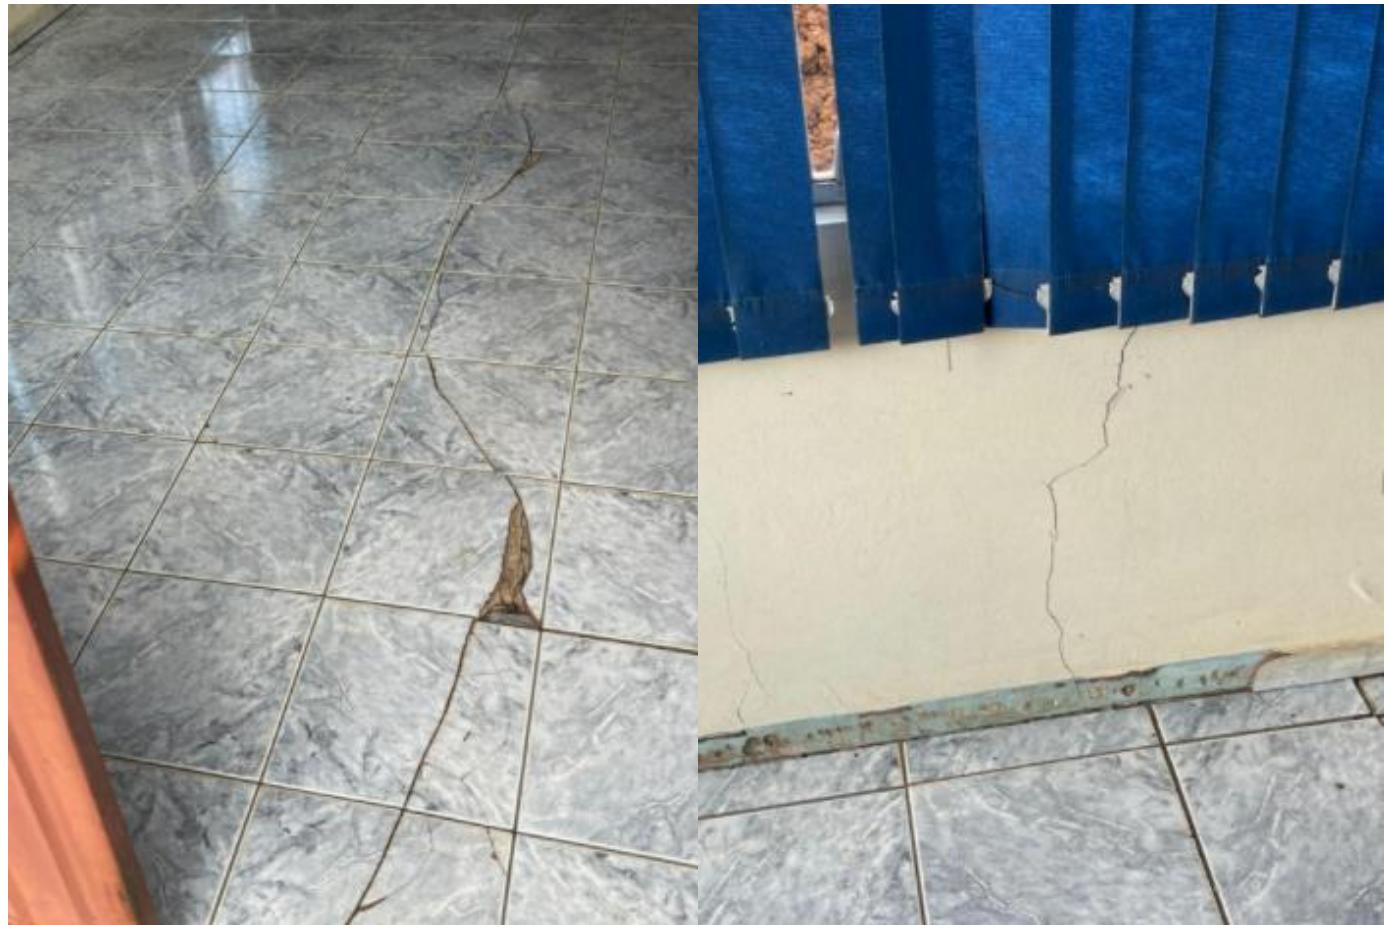
5. Como destacado na imagem acima, do item 4, parte do quebra-molas afundou, esta valeta formada com a desconformidade asfáltica, somada a velocidade em que descem os veículos (principalmente os grandes como caminhões e ônibus), fazem o solo vibrar. Como se pode ver nas imagens a seguir, conforme o solo vibra e sede, as casas próximas aquela região tem apresentado rachaduras e trincos na construção, o que tem trazido danos e afetado os moradores:
